LE GLISSEMENT DE TERRAIN DE LA MOTTE-CHALANCON (DROME)

par Robert MICHEL ¹

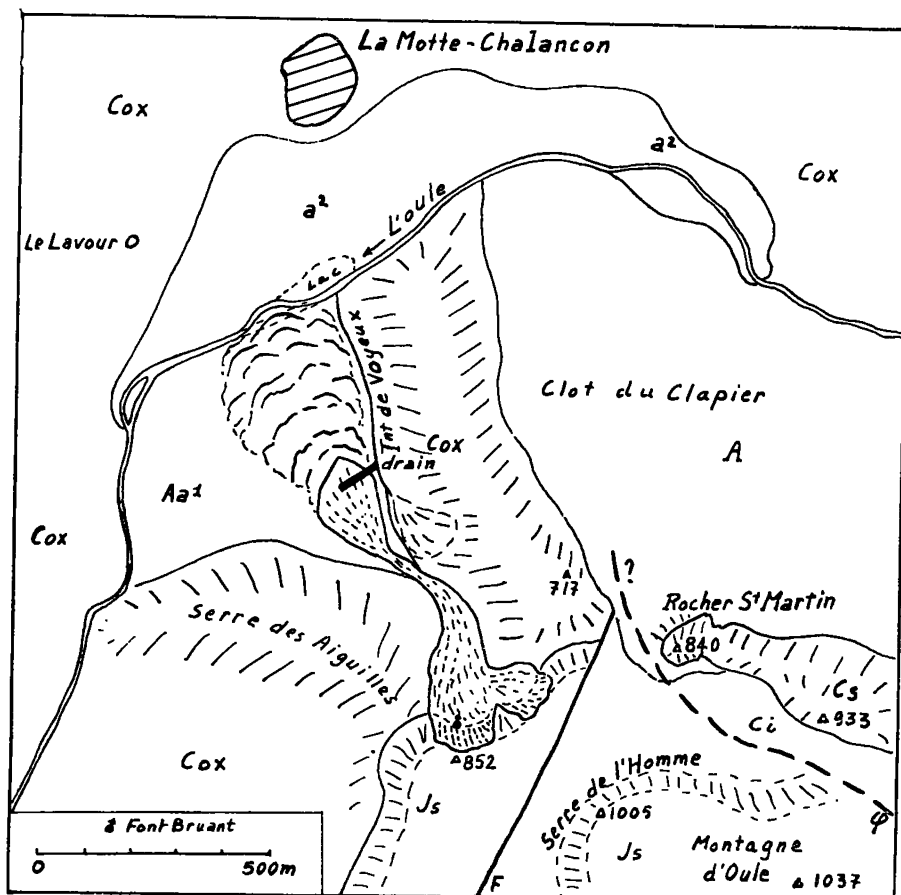
Fig. 1. — Carte schématique du glissement de terrain de la Motte-Chalancon (Drôme).

La zone accidentée occupe, très classiquement, l'emplacement d'un ancien cours torrentiel dont le bassin de réception se situe à la base de la falaise des calcaires du Jurassique supérieur (cote 852) et dont le cône de déjection, de vastes dimensions, s'étale entre le vallon de Voyeux et le Serre des Aiguilles. Ce cône de déjection est parsemé de cultures en terrasses (lavanderaies, vignes, etc.), et sa topographie tourmentée montre qu'il a été depuis longtemps le théâtre de mouvements de terrain partiels. Le petit torrent de Voyeux draine cet ensemble : il est situé à la limite Est du cône de déjection et muni d'un bassin de réception plus récent, entaillé dans les terres noires immédiatement au Nord de l'ancienne gorge d'écoulement.

En réalité, d'après les renseignements³ recueillis sur place lors de notre première visite (octobre 1957), l'écroulement de la falaise a précédé, le 17 juin 1957, le glissement de terrain. Ceci est d'ailleurs confirmé par l'absence, dans la partie supérieure, de terres noires glissées qui, si elles avaient formé une coulée plus ou moins boueuse, se seraient inextricablement mélangées aux blocs calcaires en provenance de l'écroulement de la falaise. Ce dernier se présente au contraire comme une sorte de rock-glacier long de 700 m, descendu par la seule force de la pesanteur et reposant sur les terres noires qui ont évidemment servi de « semelle lubrifiante ».

A partir de ces faits, le mécanisme du phénomène peut être reconstitué, selon nous, de la façon suivante. Les très fortes pluies du printemps de 1957 ont fini par remplir toutes les diaclases de la masse calcaire, exerçant ainsi à sa base une très forte pression qui, jointe à son état de fissuration très poussé et à son pendage subparallèle à la pente, a provoqué l'écroulement d'un volume de roche qu'on peut évaluer à 200 000 m³. Telle une véritable avalanche, ce mélange de blocs calcaires et d'eau s'est engouffré dans la gorge d'écoulement qu'il a rabotée sur 8 à 10 m de profondeur, comme en témoignent les résidus de l'ancien remblaiement alluvial, alignés de chaque côté et simulant des moraines latérales (photos 1 et 2).

1) Entailler sur 2 à 3 mètres de profondeur le lit de l'Oule au droit du glissement pour permettre une évacuation normale des eaux ; pratiquer cette entaille vers la nouvelle rive droite, c'est-à-dire le plus loin possible de la masse glissée, afin d'éviter la reprise du mouvement des terrains ;

2) Drainer l'éboulement rocheux dans sa partie frontale et éliminer ainsi le débit qui se perdait dans les argiles glissées.

Ces deux mesures de protection ont été réalisées. Sur la photo 1, prise au cours de l'été de 1958, on voit très bien le premier travail qui a été accompagné de la réfection de la digue de protection. Quant au drainage, il a été exécuté au moyen d'une tranchée d'une cinquantaine de mètres de longueur, ouverte à la pelle mécanique, et qui, partant du front de l'éboulement rocheux, conduit directement les eaux drainées au vallon de Voyeux (fig. 1).
