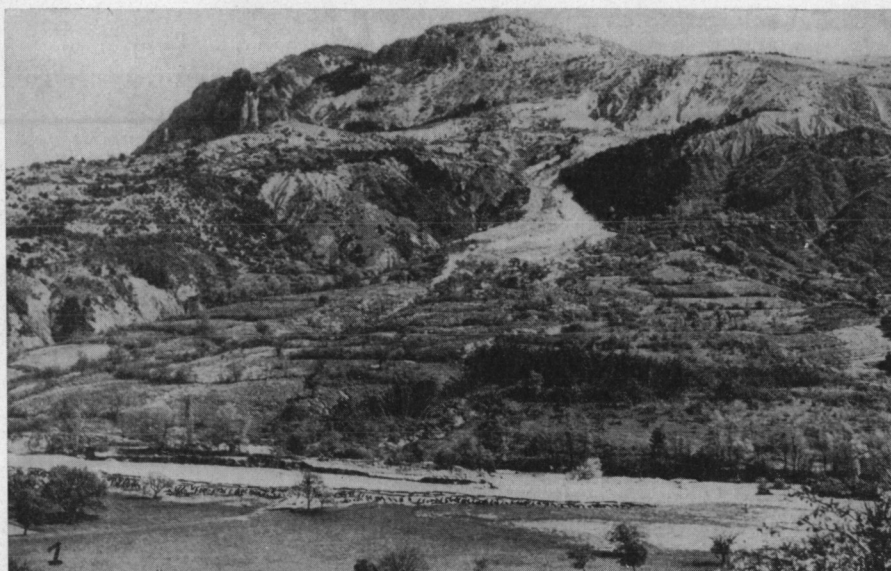
*Photo 1.* — Vue générale du glissement de terrain; photographie prise du hameau de Lavour. Comparer avec la figure 1.

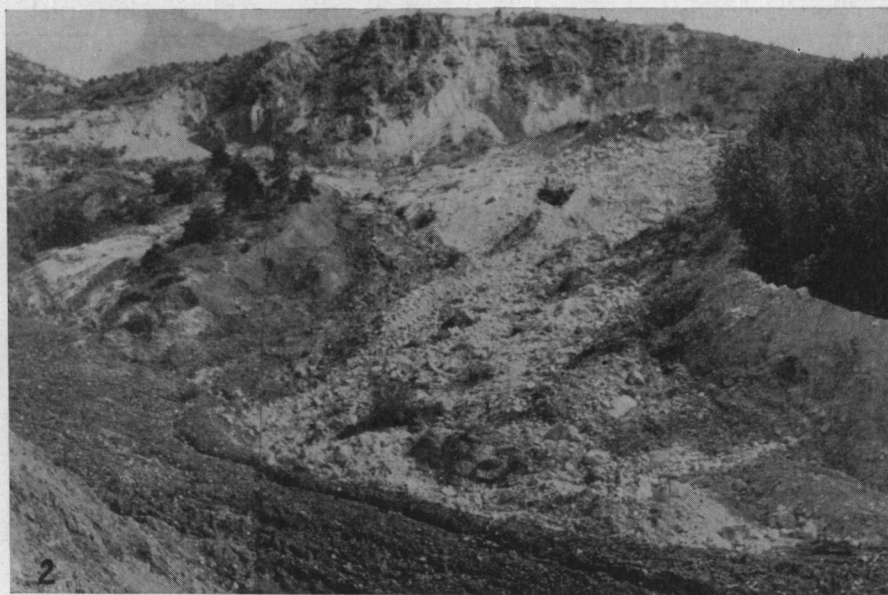
*Photo 2.* — Vue de l'ancien bassin de réception torrentiel, encombré par l'écroulement de la falaise calcaire qui le domine (cote 852); on distingue le ravinement exercé par la coulée rocheuse dans la gorge d'écoulement et le bourrelet argileux de la rive gauche, en lisière du bois de pins; la photographie a été prise du sommet du bourrelet de la rive droite, haut en ce point d'une dizaine de mètres.
