PHOTO n° 1. — Glissement du Plateau d'Assy.

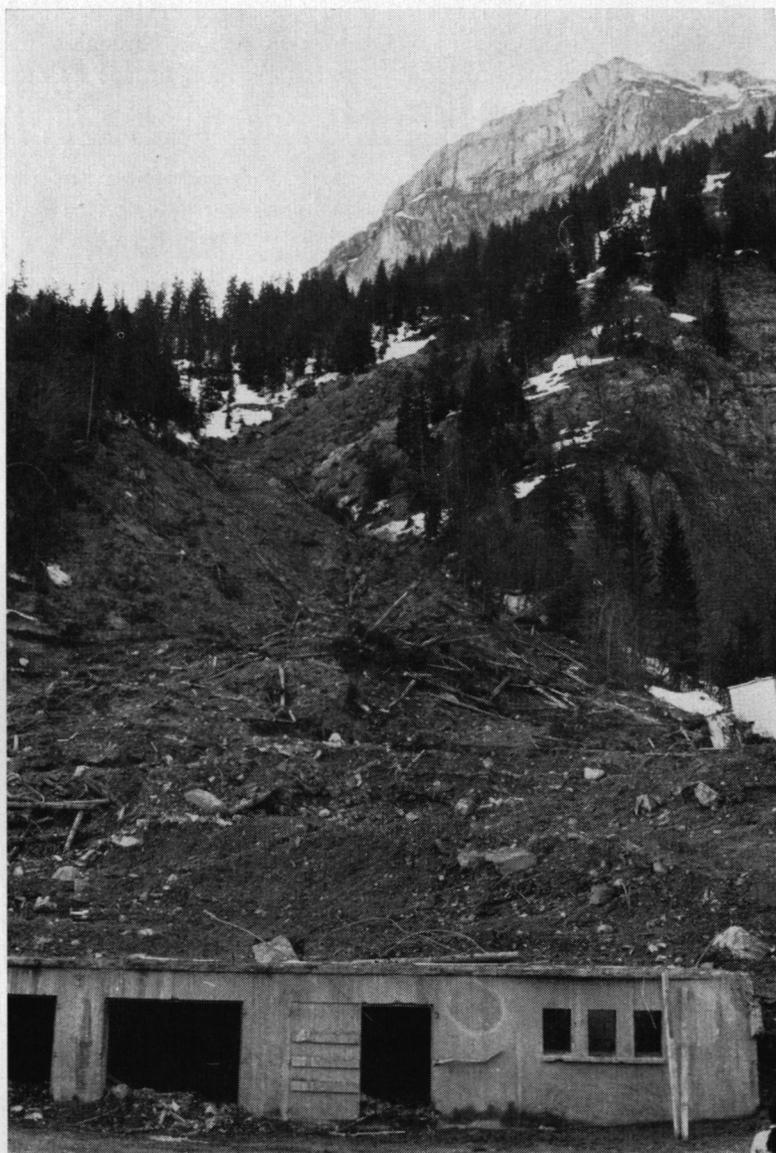
Exemple de mouvement localisé évoluant en coulée à grande vitesse et dont l'effet destructeur peut se comparer à celui d'une avalanche ; la zone de départ (couverture d'altération d'un versant marneux) est située en haut et à droite (invisible sur la photo), et la masse en mouvement a emprunté un couloir naturel au débouché duquel se trouvaient les bâtiments détruits.
