PL. IV. — VUE D'ENSEMBLE DE LA RIVE DROITE DE LA ROMANCHE A L'EMPLACEMENT DU BARRAGE DU CHAMBON.

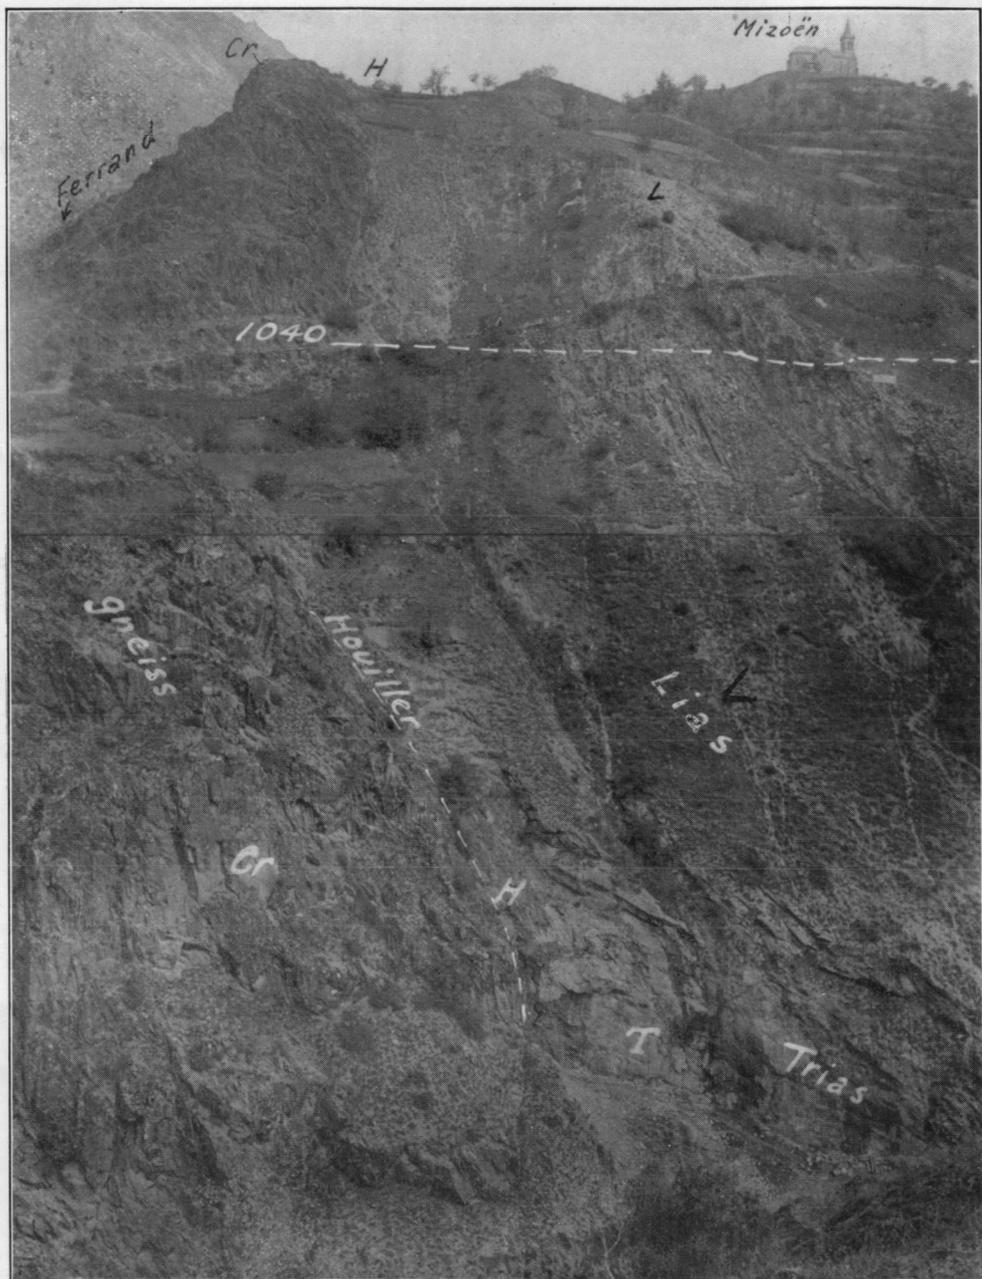
Montrant le contact anormal des terrains anciens (gneiss et schistes houillers) et de leur couverture sédimentaire. (T, calcaires du Trias; L, schistes du Lias). (Phot. Gignoux.)
